# **Storkeprojektet ved Smedager – anlægsarbejde og foreløbig undersøgelse af nyanlagte og restaurerede søer.**

Udarbejdet af Ravnhøj Consult, august 2021

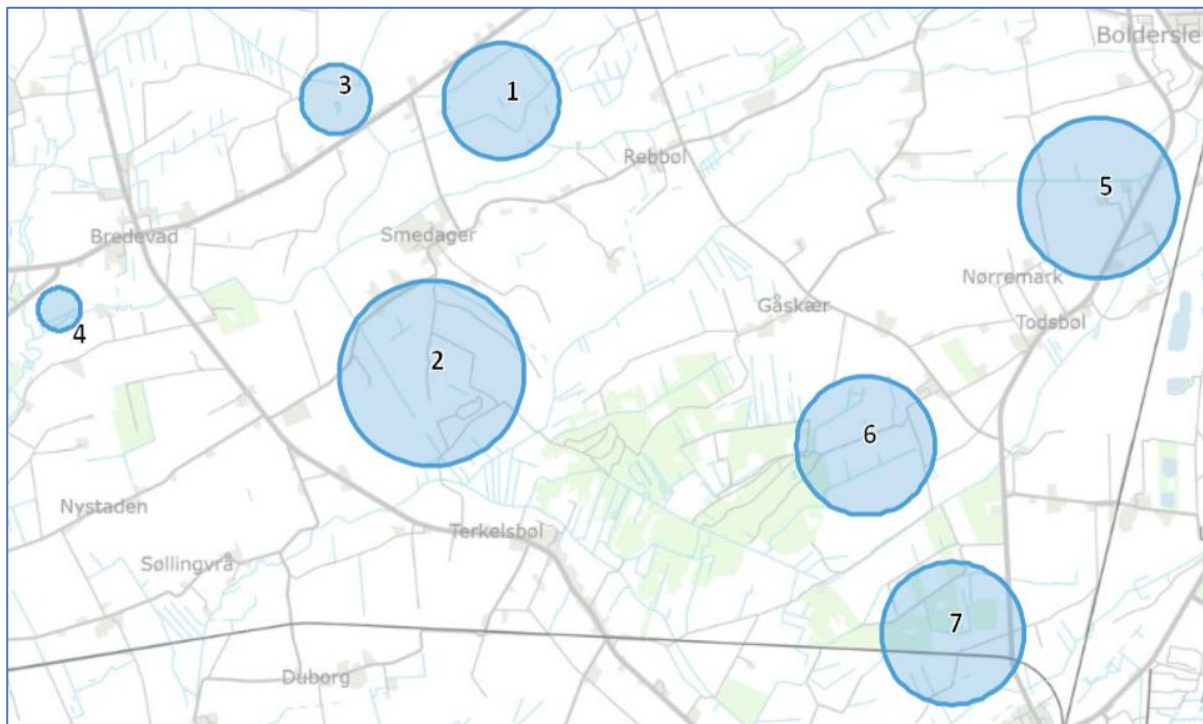
Oversigtskort – lokalisering af del-områderne 1-7 (sø nr. 4 under område 2 ligger øst for cirklen)

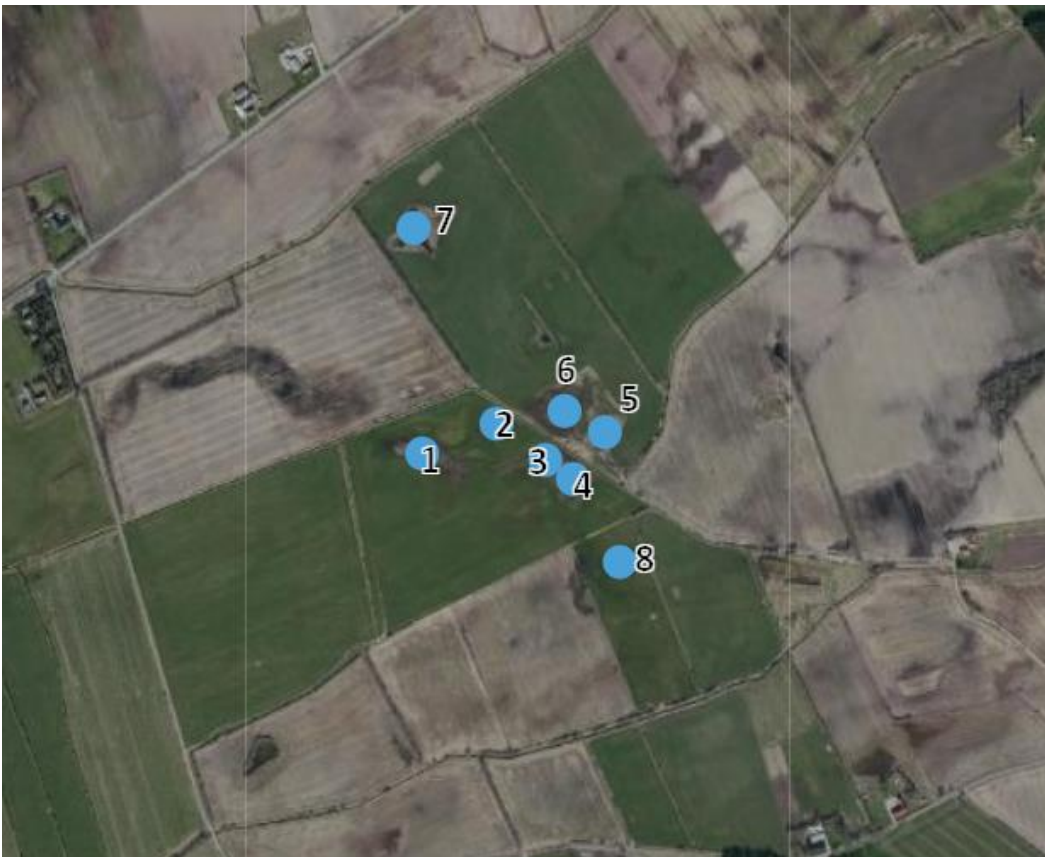
*Område 1 – nordøst for Smedager*

- 1: ny sø, anlagt efterår 2019, omgivet af græs i omdrift (ejer Alex Andersen)
- 2: Ny sø, efterår 2019, omgivet af græs i omdrift (ejer Alex Andersen)
- 3: Ny sø, anlagt efterår 2019, omgivet af græs i omdrift (ejer Alex Andersen)
- 4: Ny sø anlagt efterår 2019, omgivet af græs i omdrift (ejer Alex Andersen)
- 5: Ny sø anlagt efterår 2019, omgivet af mark i omdrift (ejer Søren Hansen)
- 6: Ny sø anlagt efterår 2019, omgivet af mark i omdrift (ejer Søren Hansen)
- 7: Ny sø anlagt efterår 2019, omgivet af mark i omdrift. (ejer Søren Hansen)
- 8: Ny sø anlagt forår 2020, omgivet af ny vildtremise mod nord, af vedvarende græs mod syd (ejer Henry Lorenzen)

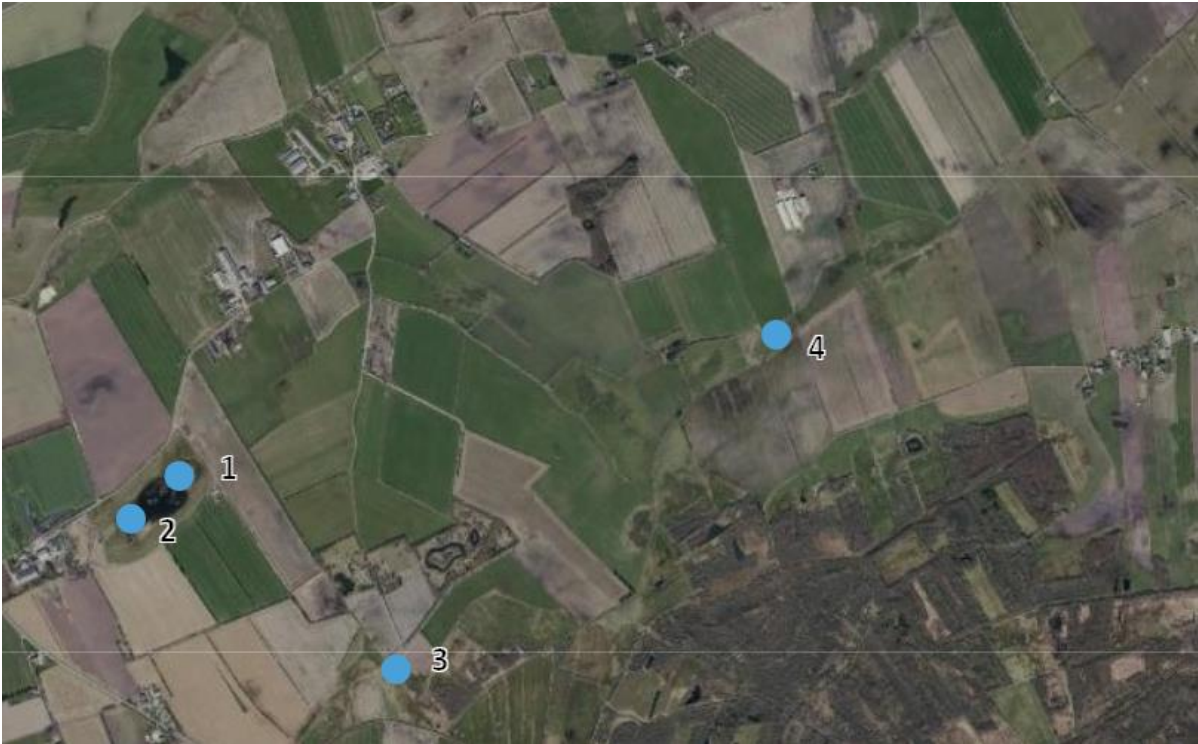
*Område 2 – syd for Smedager*

- 1: Restaurering af tilgroet mose efterår 2019 – mod vest omgivet af et område med bl.a. tagrør og pilekrat (ejer boet efter Lorenz Hansen)
- 2: Ny sø anlagt efterår 2019 umiddelbart vest for nr. 1, omgivet af græs og mark i omdrift (ejer boet efter Lorenz Hansen)
- 3: Ny sø anlagt efterår 2019 ved adgangsvej til det tidligere Sommerland Syd, omgivet af marker, dels i omdrift, dels i vedvarende græs, tæt på grøft (ejer boet efter Lorenz Hansen)
- 4: Ny stor sø, den største i projektet, anlagt efterår 2019 nær vandløb. (ejer Alex Andersen)

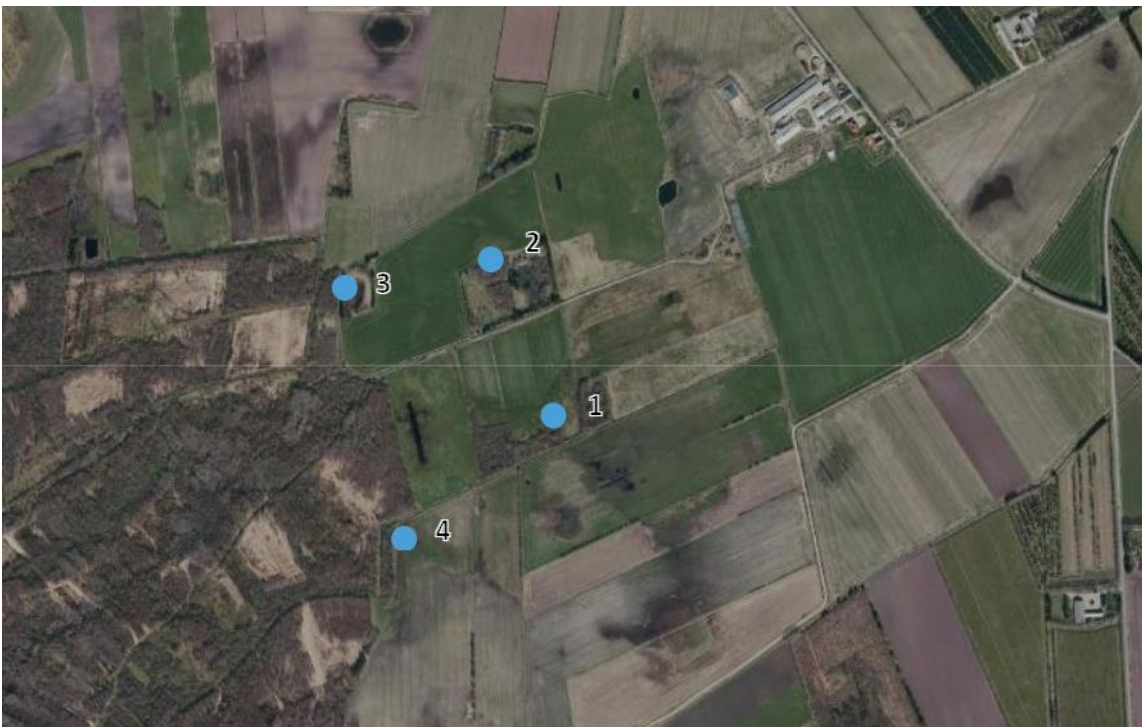
*Område 6 – vest for Todsøl*

- 1: Restaurering af ældre sø, efterår 2020, omgivet af mose og eng (ejer Kristian Jessen)
- 2: Restaurering af ældre sø, efterår 2020, omgivet af mose og mark i omdrift (ejer Viggo Brodersen)
- 3: Restaurering af ældre sø, efterår 2020, omgivet af mose og krat (ejer Viggo Brodersen)
- 4: Ny sø, anlagt efterår 2020, omgivet af mose mod nord og vest, af mark i omdrift mod syd og øst (ejer Viggo Brodersen)

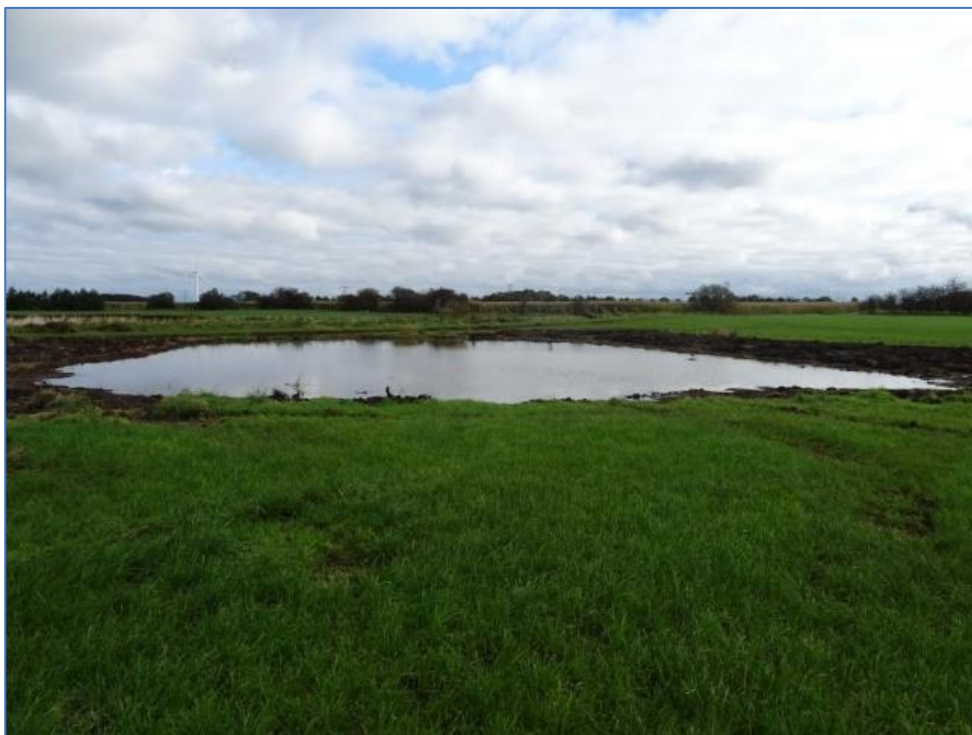
Nyanlagt sø i område 1, efterår 2019

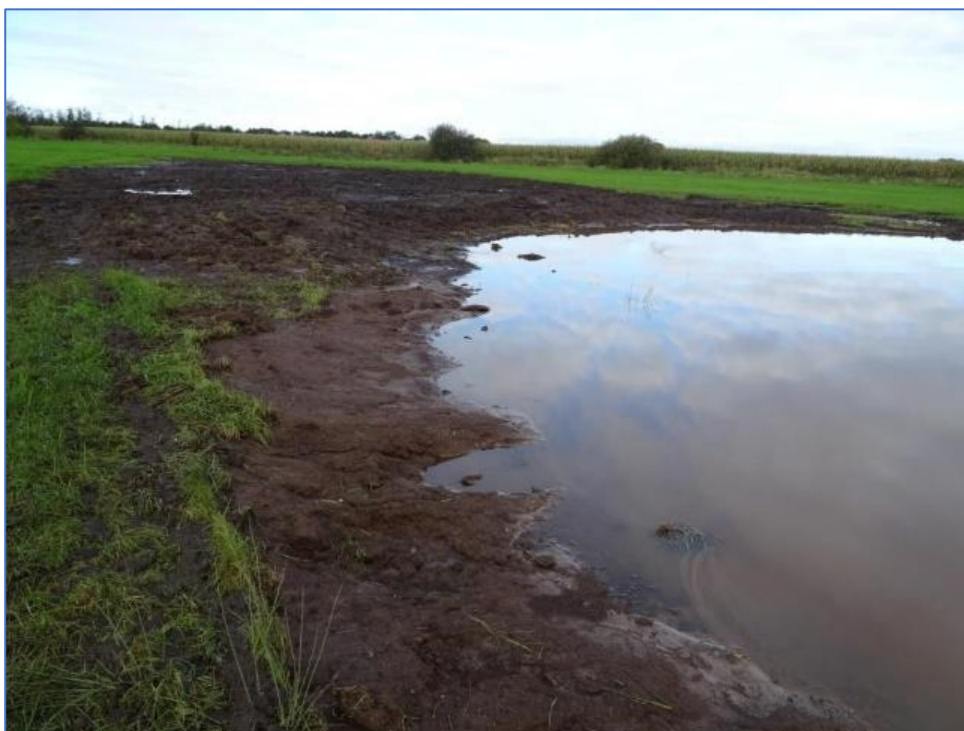
Ny anlagt sø i område 1, efterår 2019, detalje af flad bredzone

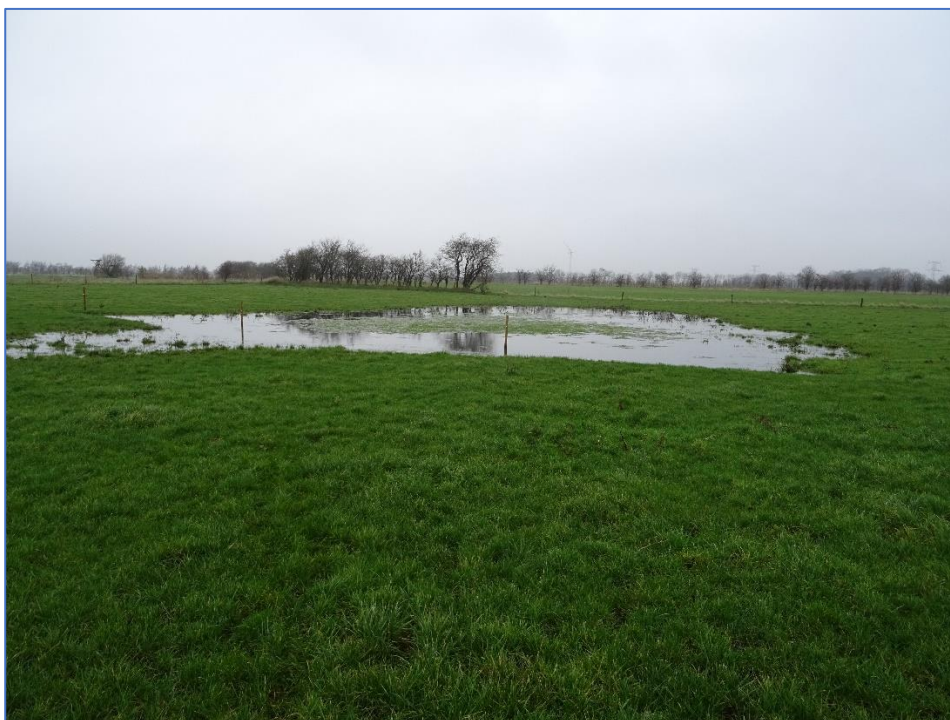
**Vinteroversvømmelse på mark i område 1, dec. 2019**

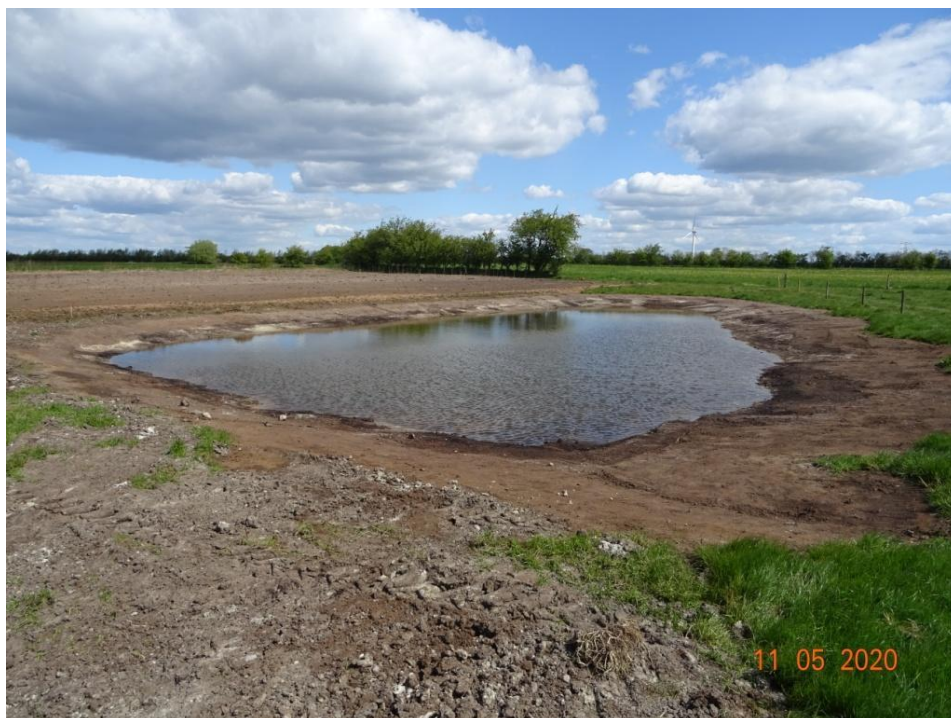
**Nygravet sø samme sted, maj 2020. I 2021 ynglede både butsnudet frø og lille salamander her.**

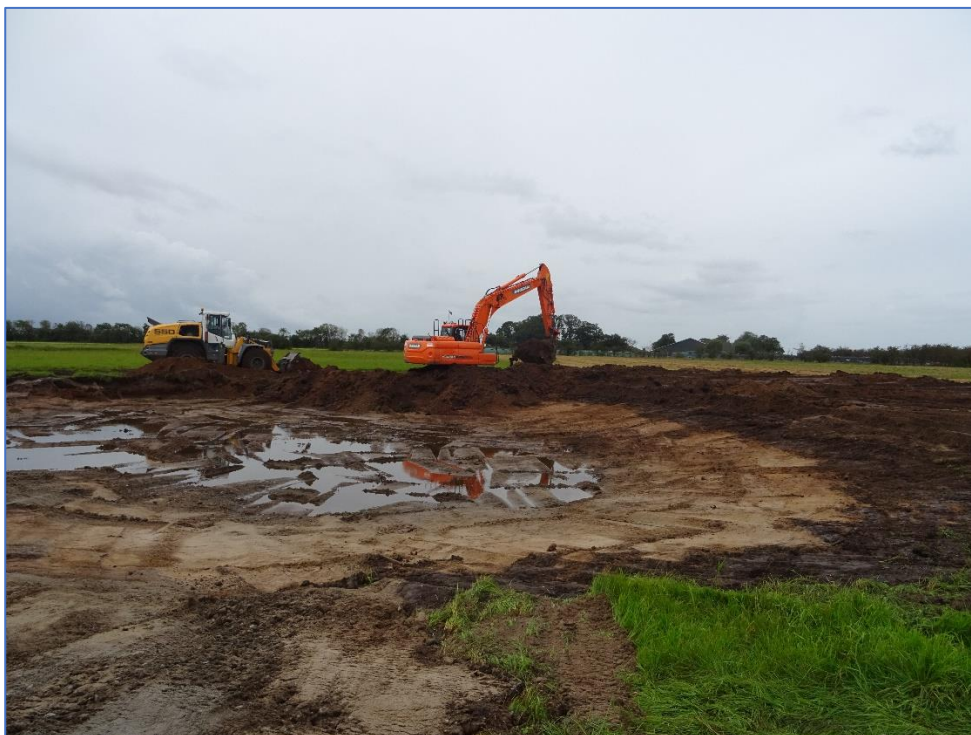
**Ny sø i område 2 anlægges, efterår 2019**

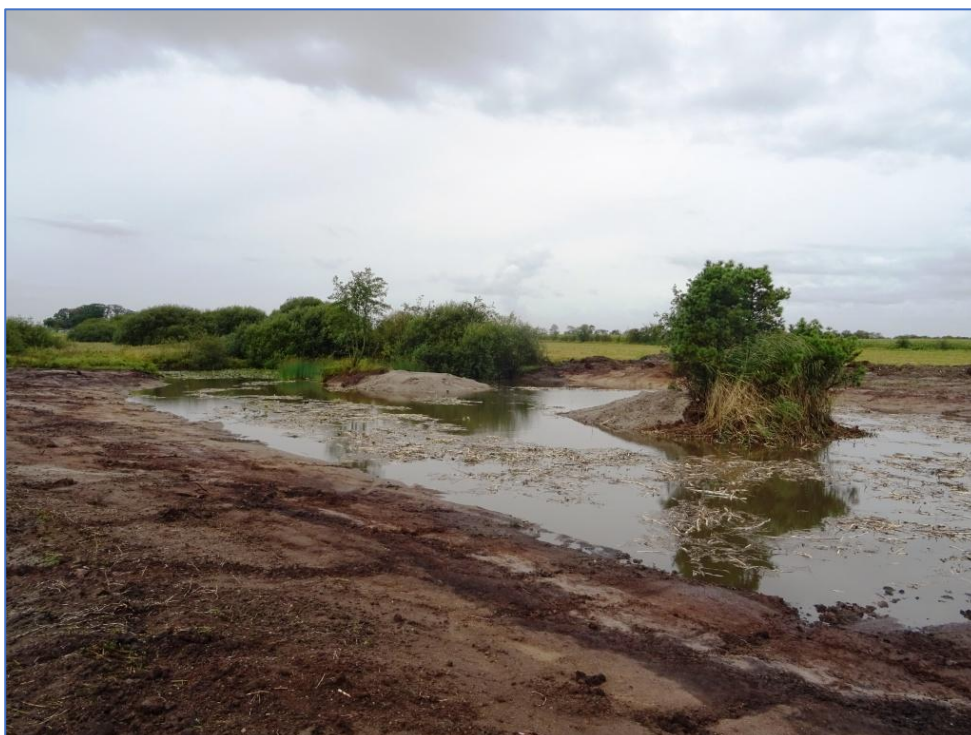
**Ældre sø i område 2 restaureres, efterår 2020**

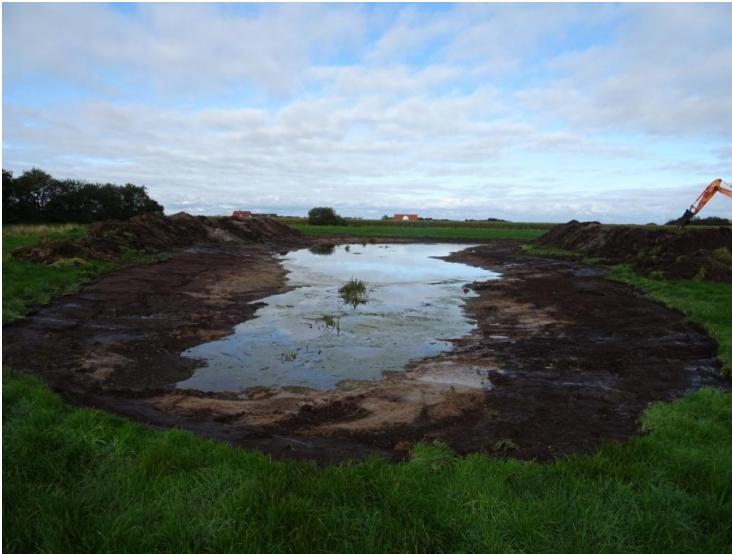
Ny sø anlægges i område 1, efterår 2019

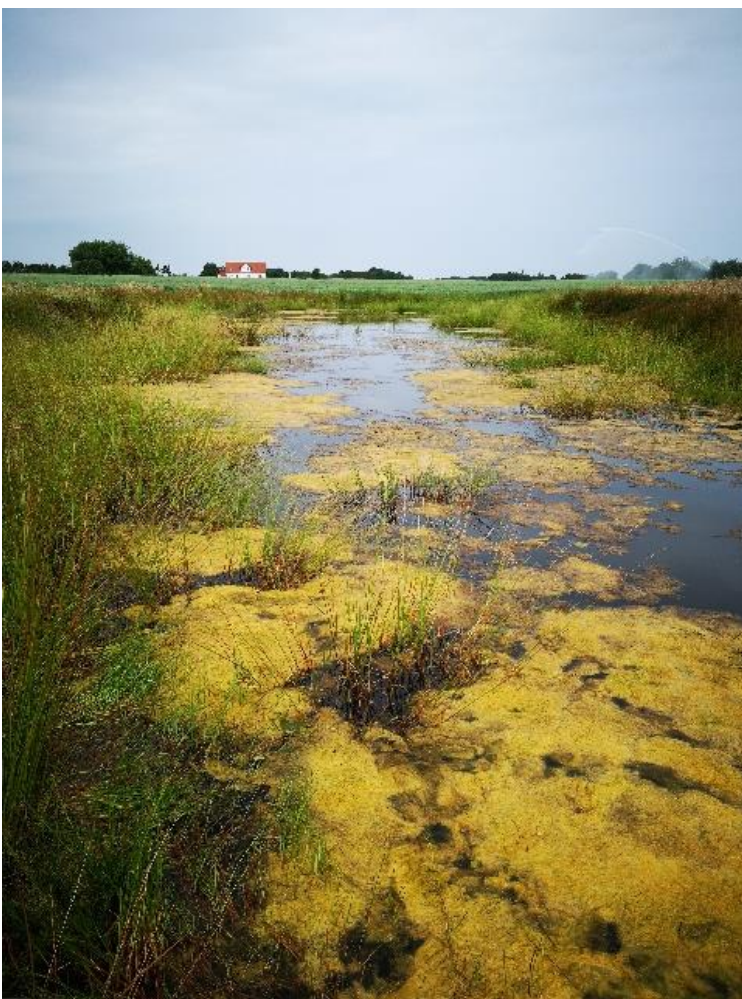
Samme sø med masser af vegetation, juni 2021

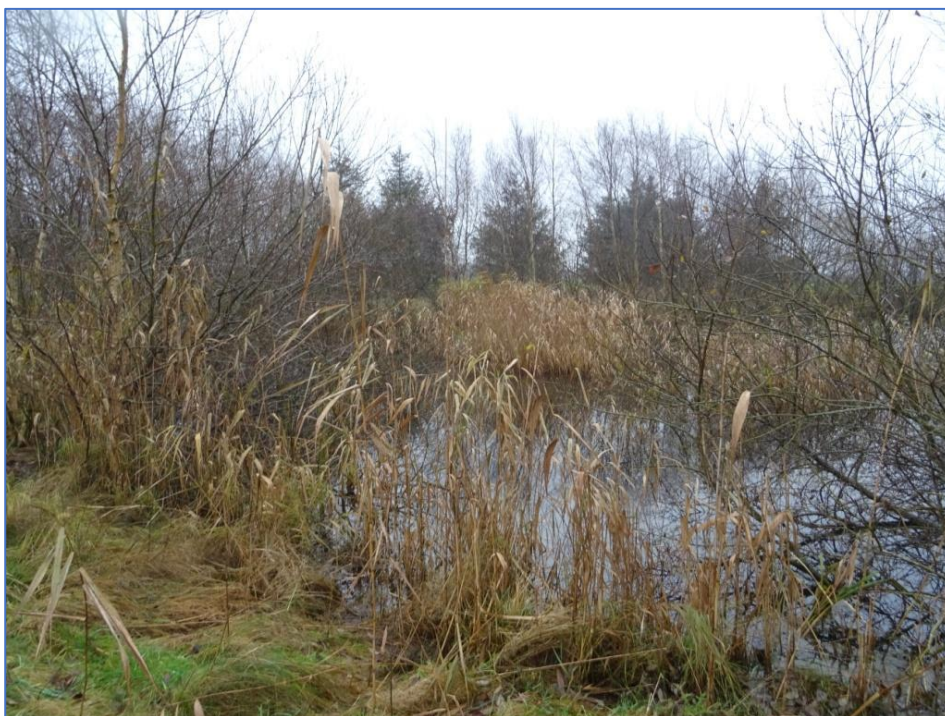
**Ældre, meget tilgroet sø i område 6, dec. 2019**

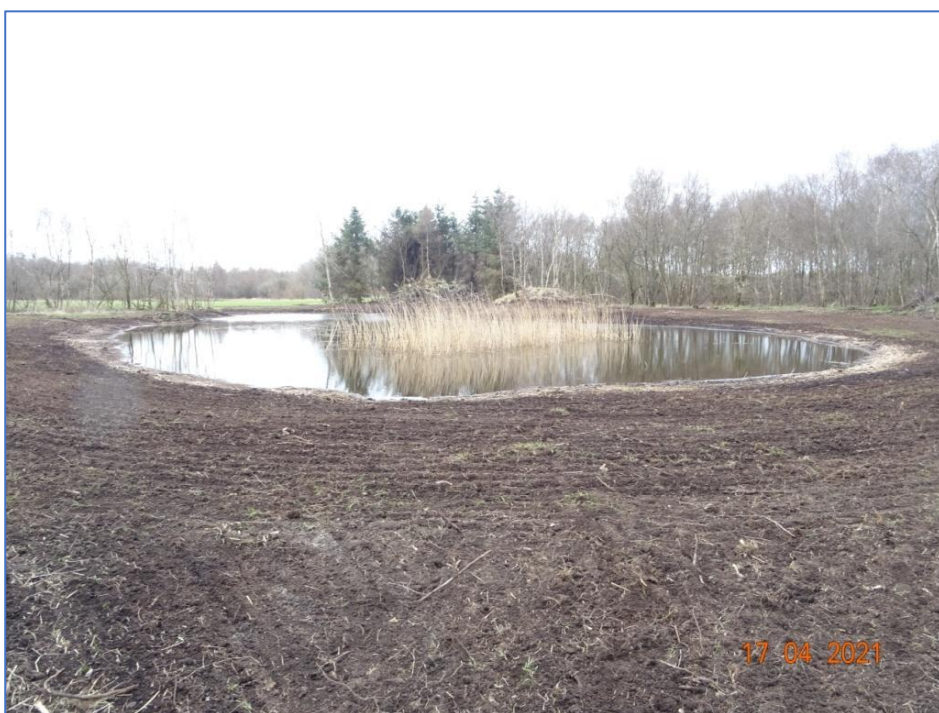
**Samme sø restaureret og der er åbnet op for en masse lys, arbejdet udført oktober 2020, foto fra april 2021, hvor ejer har sået nyt græs omkring søen.**

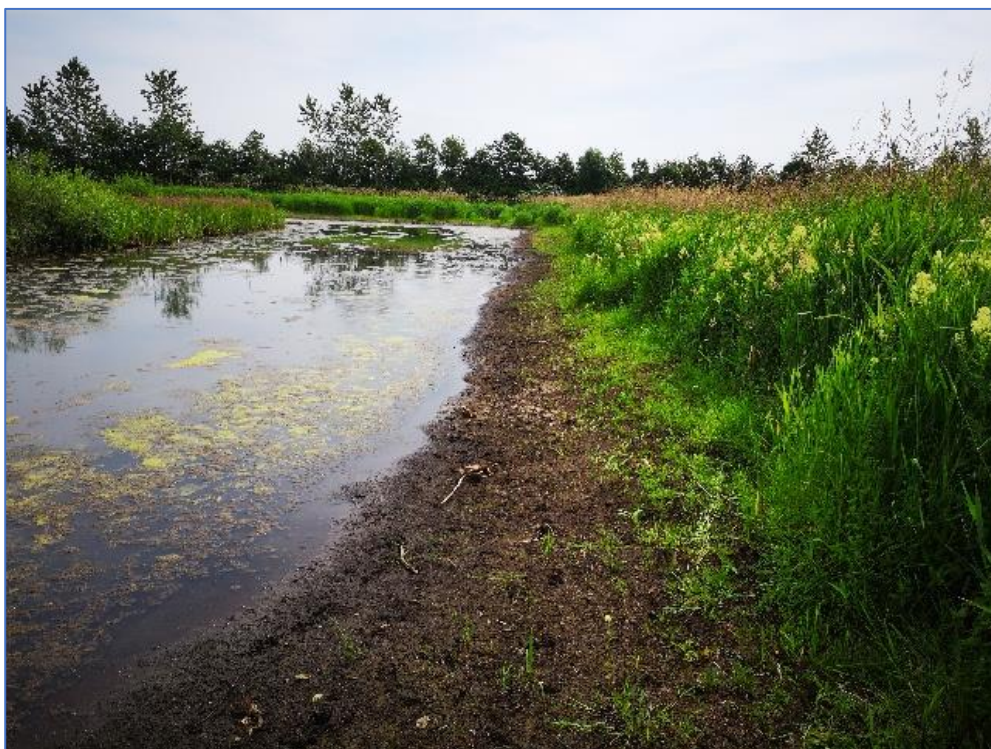
**Ældre sø i område 3, restaureret ved at stejle bredder er trukket tilbage og fladet ud, juni 2021**

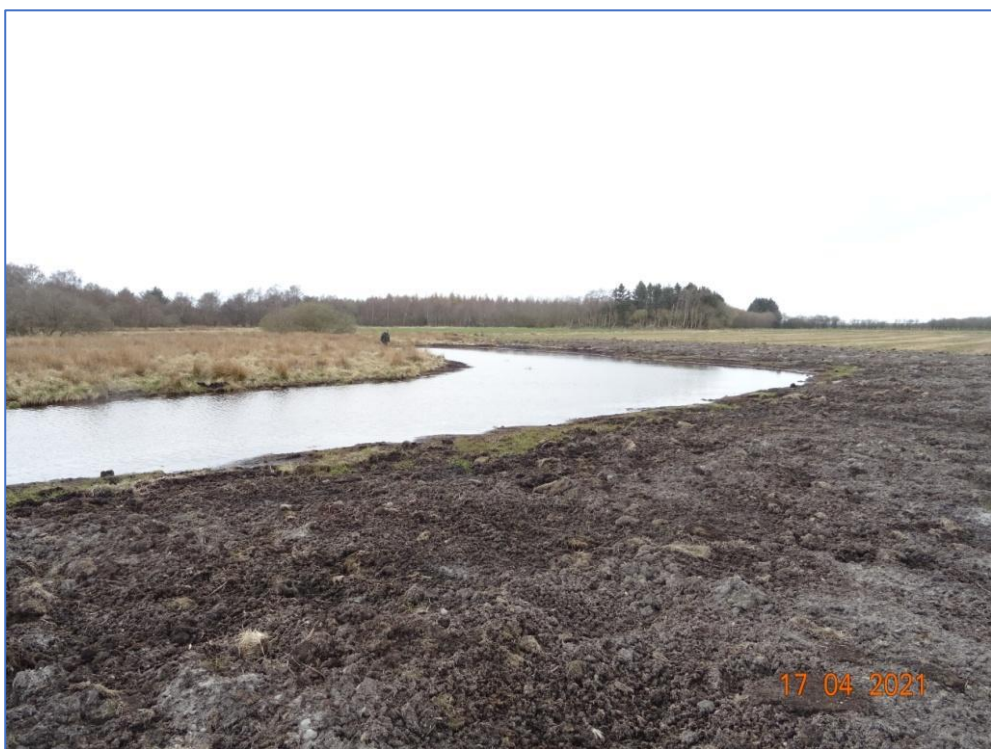
**Den seneste sø i projektet, i område 7, anlagt februar 2021, foto fra april 2021**

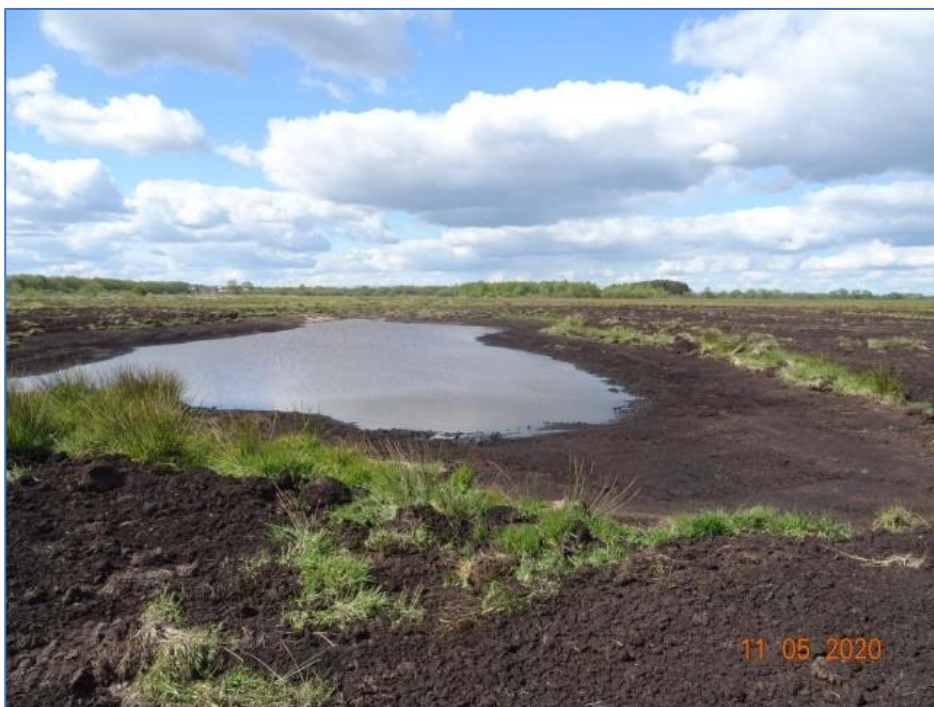
**Nyanlagt sø i område 7, lige nord for Tinglev, maj 2020**

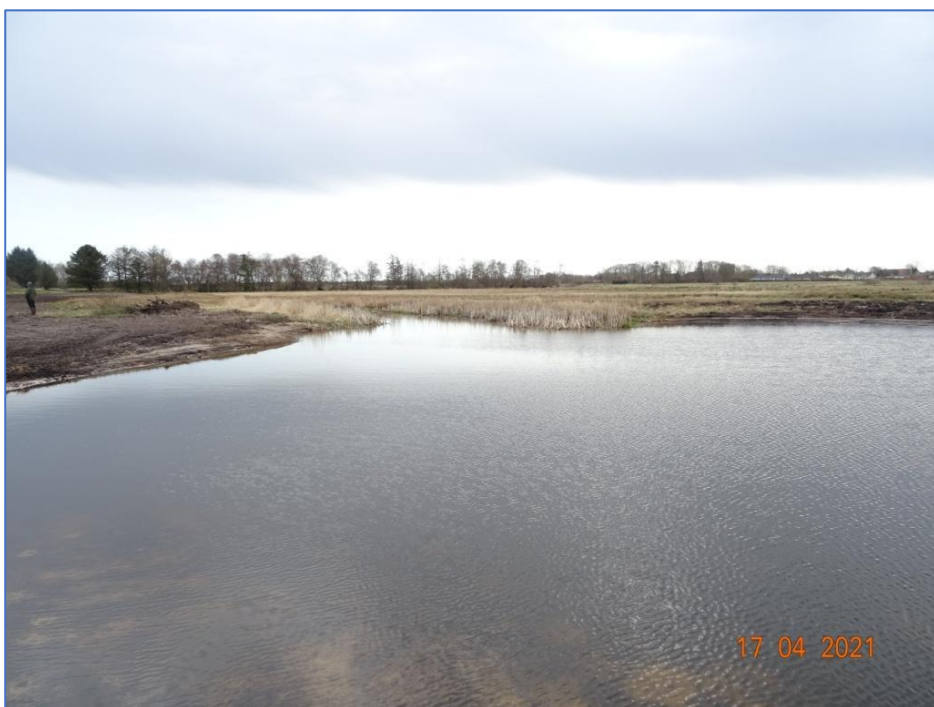
**Udvidelse af en sø på samme mark, anlagt november 2020, foto fra april 2021.  
Bredzonen er stadig helt bar. Den østlige del, som ses midt i billedet, er ladet  
urørt, kun den vestlige del er udvidet**
